بيوت تدمرية شرقي معبد نبو

نسيب صليبي

المديرية العامة للآثار والمتاحف - سورية

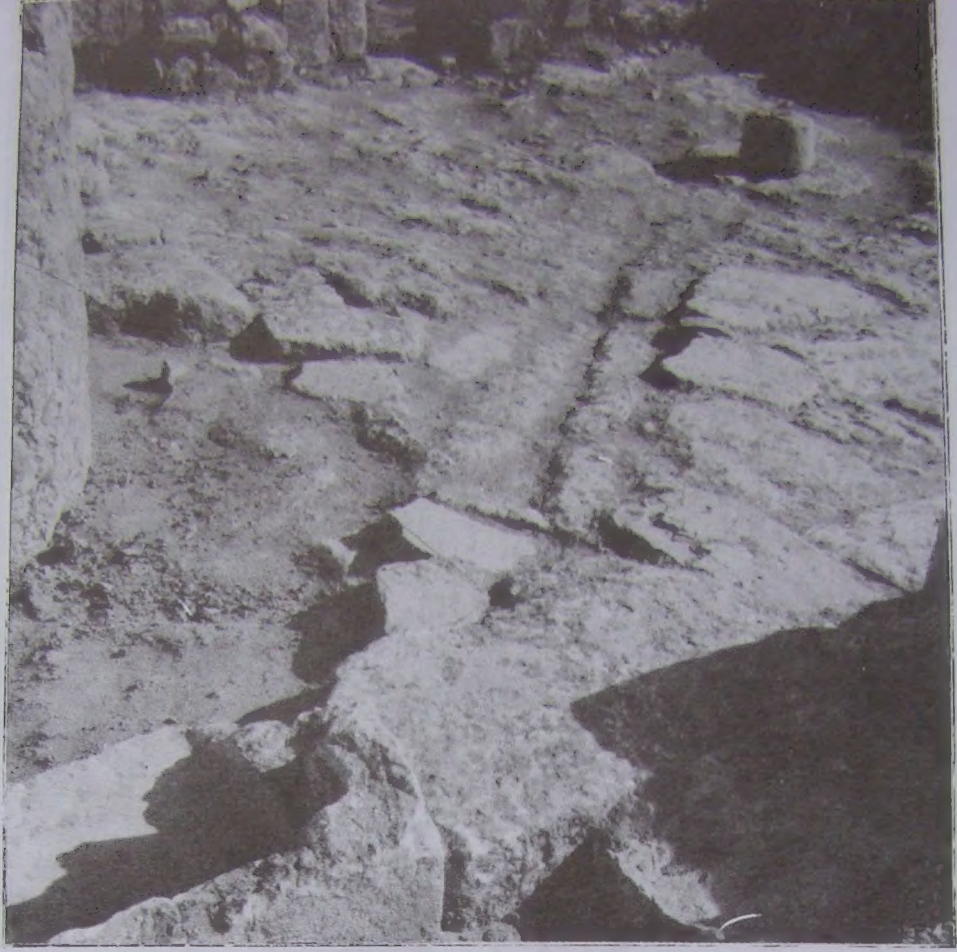
الشكل ٣: بلاط الغرفة رقم ٣ والقناة المتجه نحو مركز التصريف.

ومن أبرز أقسام البناء القاعة رقم ٣ مقياسها ٧,٢٠ X ٥,٠ م مبلطة بالحجارة وفيها حوض ماء من الحجر وإلى جواره كرسي على شكل فقرة عمود ومن الحوض باتجاه الزاوية الشمالية مجرى للماء منحوت ضمن حجارة الأرض المبلطة ينتهي ببالوعة مستديرة ينتهي إليها الماء (الشكل ٣). وكانت قد أعدت هذه القاعة على ما نعتقد لصباغ الصوف والدلالة على ذلك الجرن الحجري السالف ذكره والقاعدة التي يمكن تنظيف الصوف فوقها. وإلى جوار القاعدة مصطبة أخرى مبنية من الحجر للغاية نفسها. يلي هذه القاعة غرفة أصغر حجماً مبلطة بحجارة منحوتة كبيرة وصغيرة وإلى الجنوب منها تحمل الرقم ٧ / وبالإضافة إلى بلاطها المنتظم عثر عند زاويتها الشرقية الجنوبية على رحوين من البازلت اسطوانيتي الشكل ينقصهما العنصر المخروطي (الشكل ٥). ومثل هذه الطواحين تستخدم في طحن الحبوب المتنوعة والبهارات والملح لعل صاحبها كان يصنع التوابل التي اشتهرت بنقلها القوافل القادمة من الشرق لتباع محلياً ويصدر منها ما يجب تصديره. وللقاعة المذكورة باب يطل على الغرفة المجاورة رقم ٥ / مبلطة بأحجار أصغر حجماً من التي سبق ذكرها، وهي أقل تنظيمًا. غير أن جدارها الشرقي بني على شكل الجدران الأحدث عهداً وتختلف مجموعة هذه القاعات والغرف عن البيوت التي قوامها الباحة والغرف المحيطة بها. ويمكن أن تكون الغرفة رقم ٤ / هي الفسحة الوحيدة في هذه المجموعة لوجود ثلاث عتبات أبواب عليها آثار مراكز

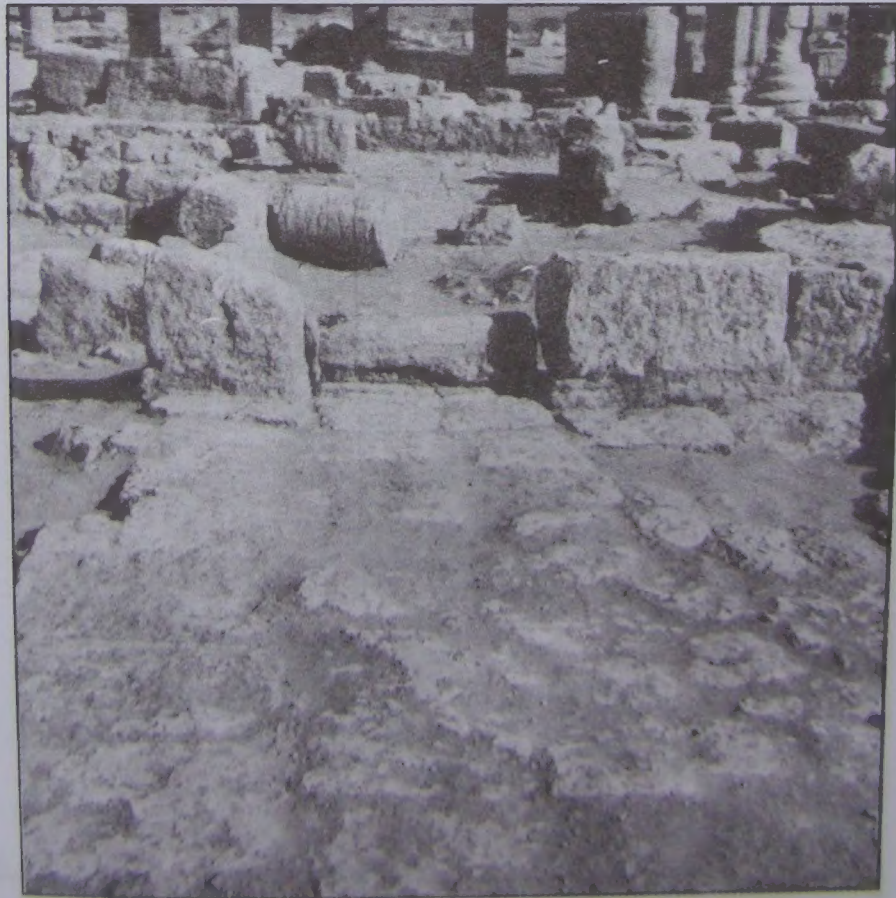
الشكل ٤: بلاط الغرفة رقم ٦ باتجاه الباب.

دوران الأبواب وتراوح عرض هذه الأبواب بين متر ومتر ونصف (الشكل ١)، أحد هذه الأبواب يتصل بالغرفة رقم ٦ / (الشكل ٤).

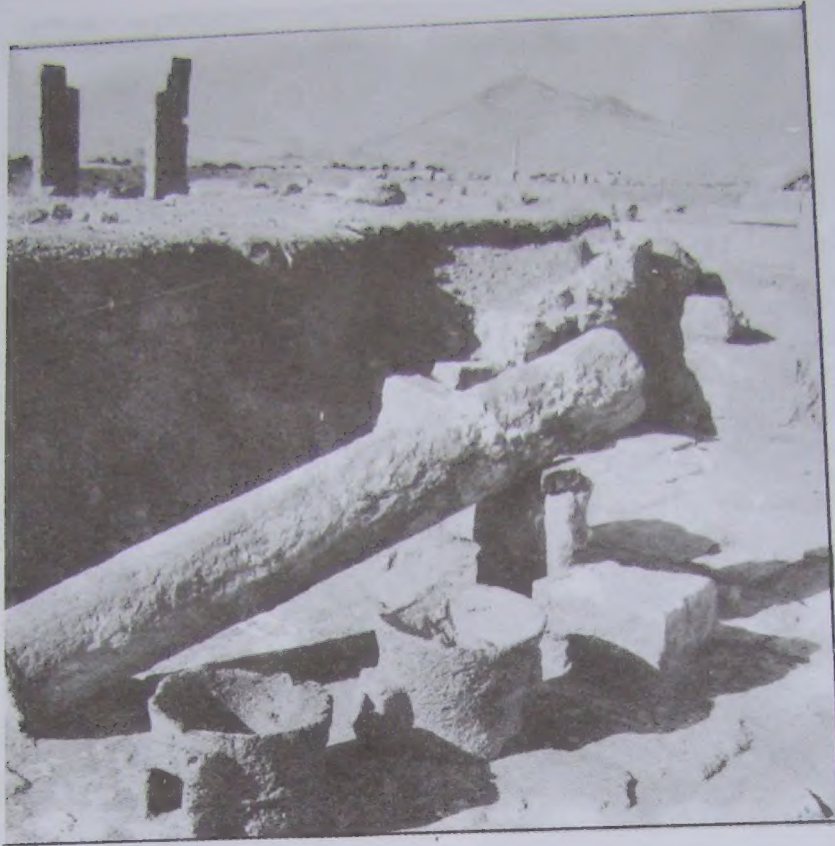
الشكل ٥: القاعة رقم ٧ ويلاحظ عند طرفها الشرقي رحوين من البازلت

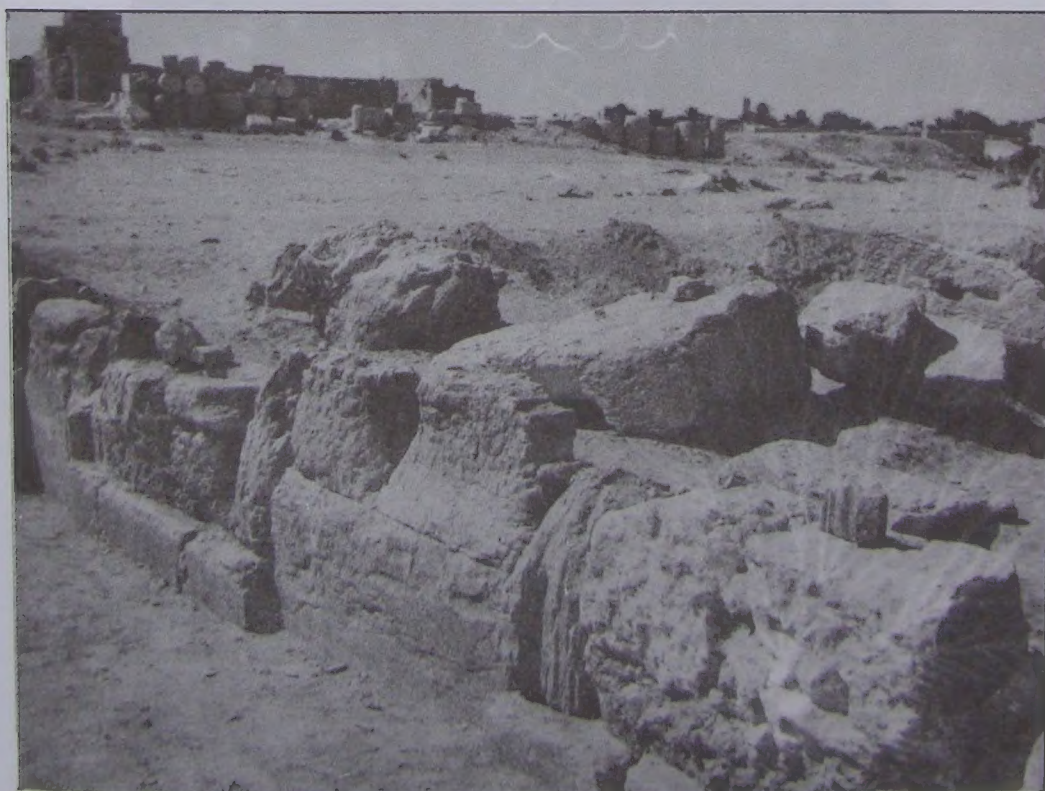
الشكل ٨: بعض مداخل الدكاكين المغلقة فيما بعد بجعلها حجارا للسكن

وفي الجانب الجنوبي للطريق المذكورة غرف مبلطة أيضاً ببلاط صغير وكبير وفي الغرفة ١٤ / عثر عند زاويتها على بئر وحوض مستدير تقع هذه خلف غرفة المائدة التي تتوسط المخازن ويجاورها درج معد للصعود إلى سطح المخازن. وبمحاذاة الدرج والمخازن المطلّة على الشارع الرئيسي السالف ذكره معبد لبحوريات الماء أو السقاية علماً أن بحثنا هذا يقتصر على البيوت القديمة السالف ذكرها والتي تعتبر من نواة المدينة الهلنستية التي امتدت إلى مسافة لا يستهان بها. والشكل رقم (٦) يعطينا فكرة عن أبواب المخازن التي جرى انشاؤها بعد التعديل ويجدر التنويه بأن استمرارية السكن في العصور المتأخرة أدت إلى ازالة كثير من العناصر المعمارية (الشكل ٢) (والشكل ٨).
